Asiakirjatyyppe
Tarkastusraportti

Päivämäärä
27.08.2021

Sahantien silta

YLEISTARKASTUS

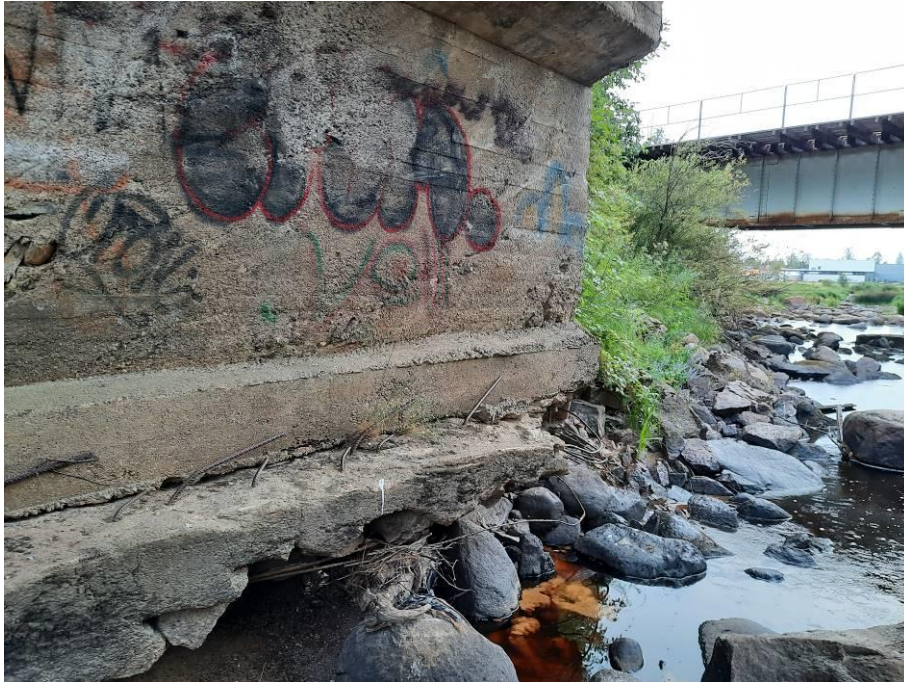
- peruslaatatassa 1 v/o havaittiin VL4 rapautumista 3 m² alueella (kuva 1 ja 2)
- etumuurissa 1 v/o havaittiin VL4 rapautumista 1 m² alueella (kuva 1 ja 2)
- laakeripalkeissa 1 ja 2 v,o havaittiin VL4 rapautumista 1 ja 2 v,o yht. 1 m² alueella (kuva 3 ja 4)

Kuva 1 päätytuki 1 erittäin vakavaa rapautumaa/eroosiota

- Etuluiskassa 1 VL4 eroosioaurio 3 m³ (kuva 1, 2, 17 ja 18)
- Keillojen verhouksissa VL1 eroosioaurioita yht. 5 m² (kuva 16)
- Tukimuurissa 1 oikea VL4 rapautumavaurioita yht. 2 m² (kuva 16)

Sillan maatumien alaosissa vedenvaihtelualueella on erittäin vakavaa rapautumaa. Lisäksi sillassa on riskirakenteina teräspalkkeja kannattelevat leukapalkit, joiden nurkat ovat pahoin rapautuneet. Nämä erittäin vakavat rapautumavauriot aiheuttavat puuteita sillan vakauteen ja pahimmassa tapauksessa sortumavaaran. Edellä mainituista syistä johtuen, sillalle suositeltavin toimenpide on sillan uusiminen. Nykyisen sillan hallittu loppuunkäyttö edellyttää tehostettua tarkastusmenettelyä. Tarkastukset vähintään kolme kertaa vuodessa: syksyllä, keväällä jäiden lähdettyä ja kesällä matalan veden aikaan.

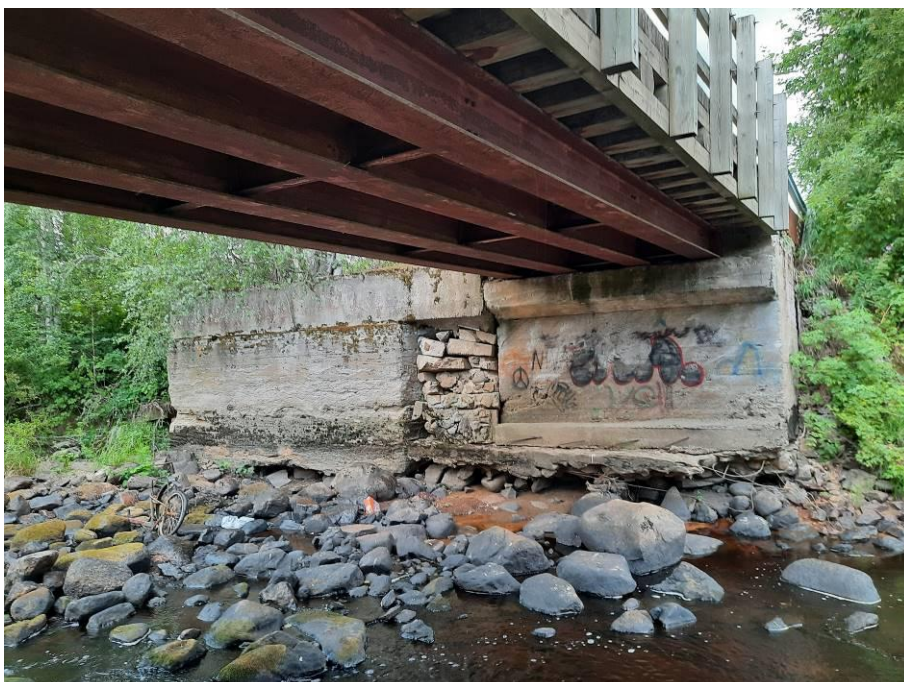
Kuva 2 päätytuki 1 sillan oikealla puolella (ylävirta) kivirakenteinen tukimuri, jonka jatkeena betonirakenteinen tukimuri.

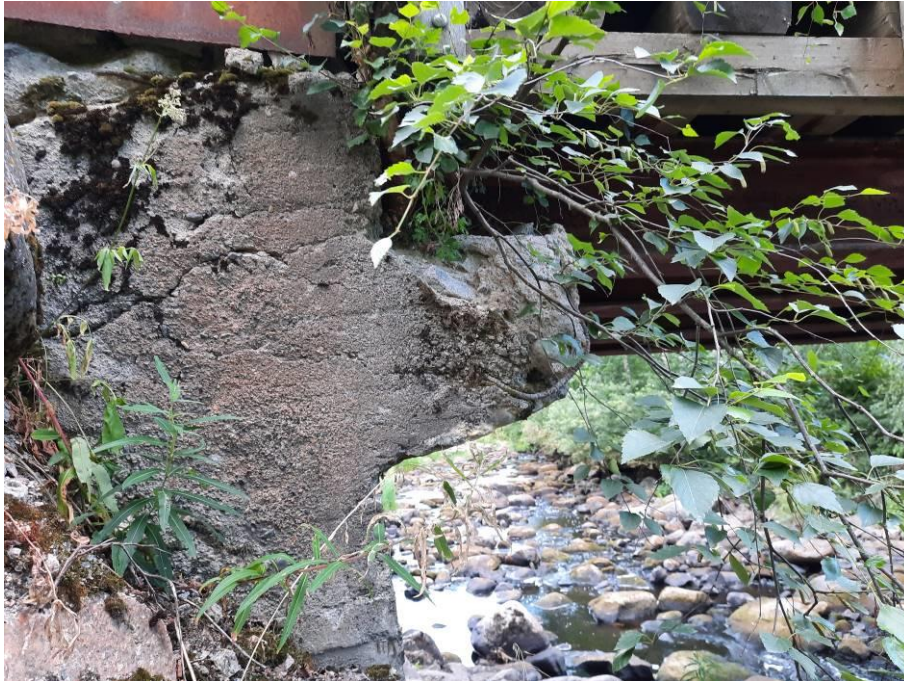
- siipimuureissa 1 ja 2 v/o havaittiin VL4 rapautumista yht. 1 m² alueella (kuva 3)
- etumuurissa 1, 2 v/o havaittiin VL2 halkeilua yht. 5 m (kuva 5)
- laakeripalkeissa 1, 2 v/o havaittiin VL2 halkeilua yht. 2 m (kuva 6)
- etumuurissa 1 v/o havaittiin VL2 harvavalua 2 m² alueella (kuva 7)

Kuva 3 laakeripalkki ja siipimuuri 2 vasen erittäin vakavaa rapautumaa. Laakeritasolla kasvaa koivu.

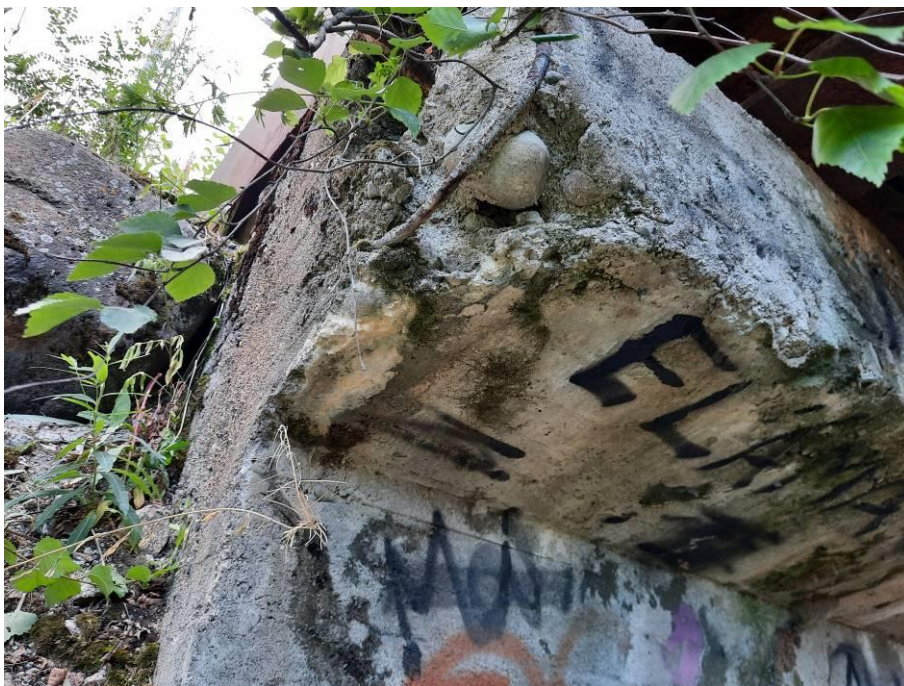
Kuva 4 laakeripalkki 2 vasen erittäin vakavaa rapautumaa.

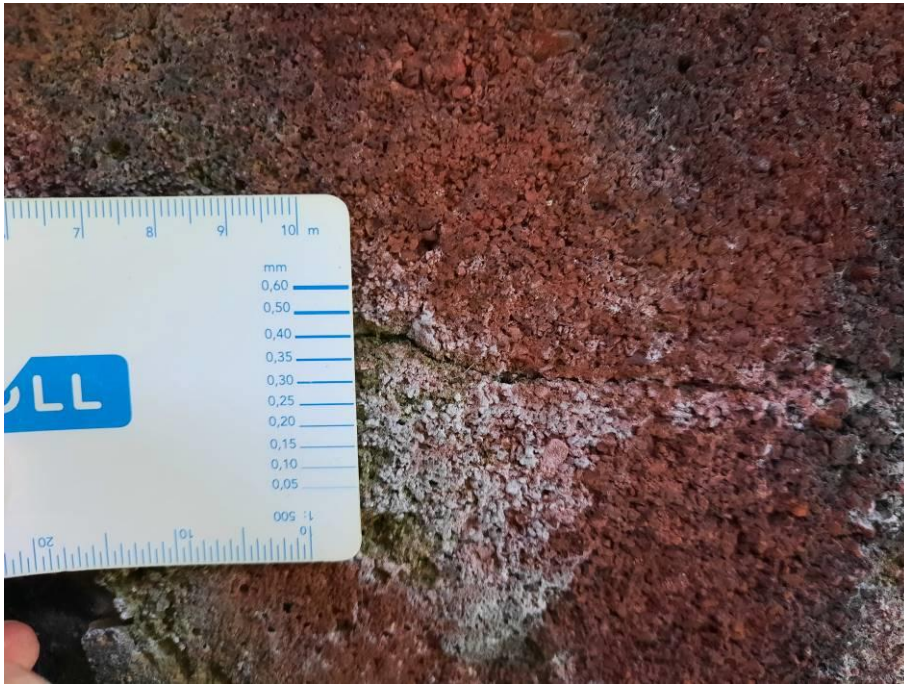
Kuva 5 etumuurien suuntaumatonta halkeilua

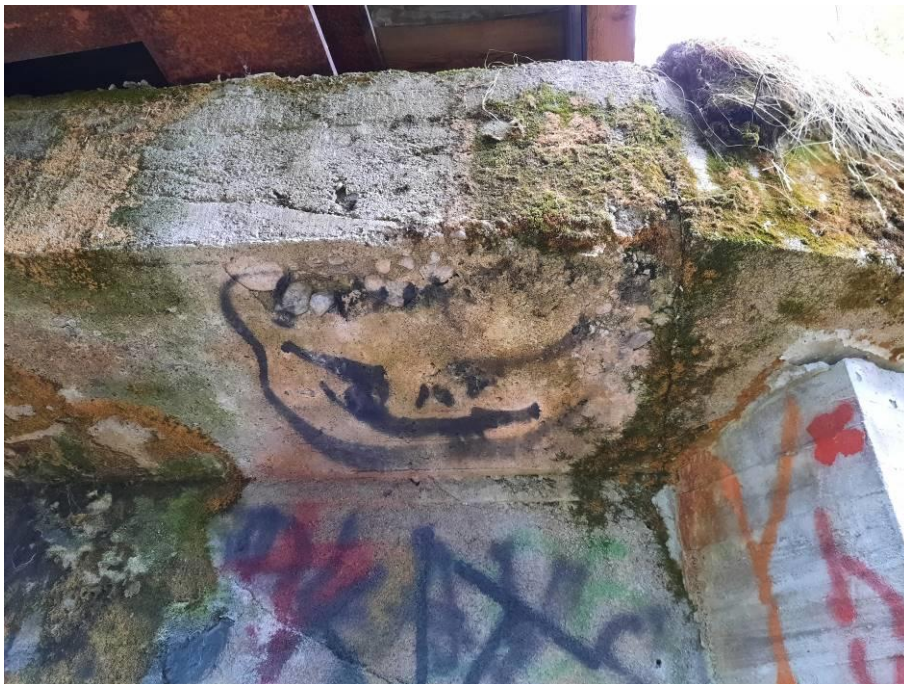
Kuva 6 laakeripalkkien suuntaumatonta halkeilua

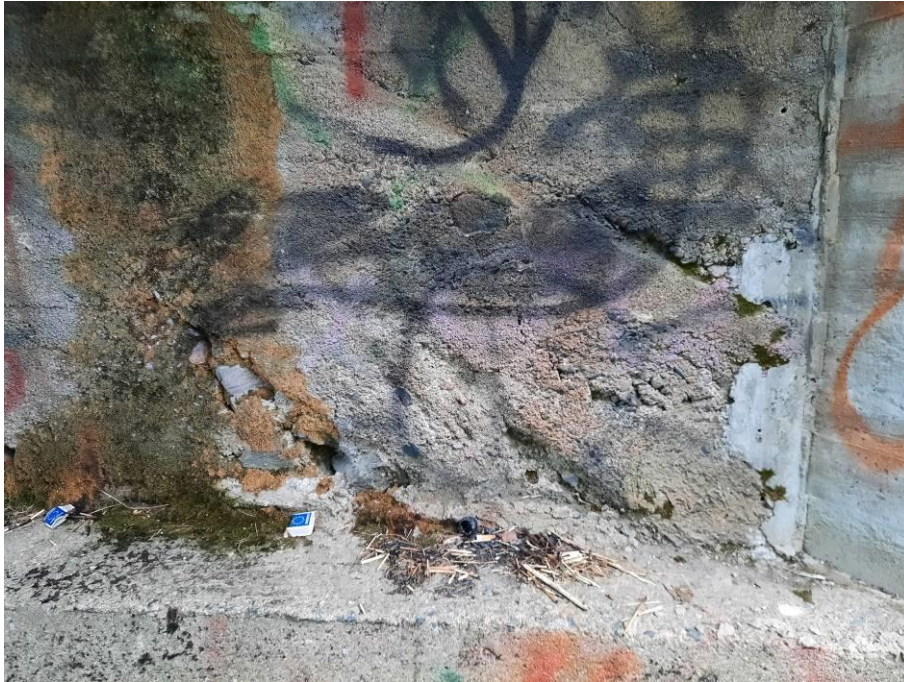
Kuva 7 etumuurien harvavalua

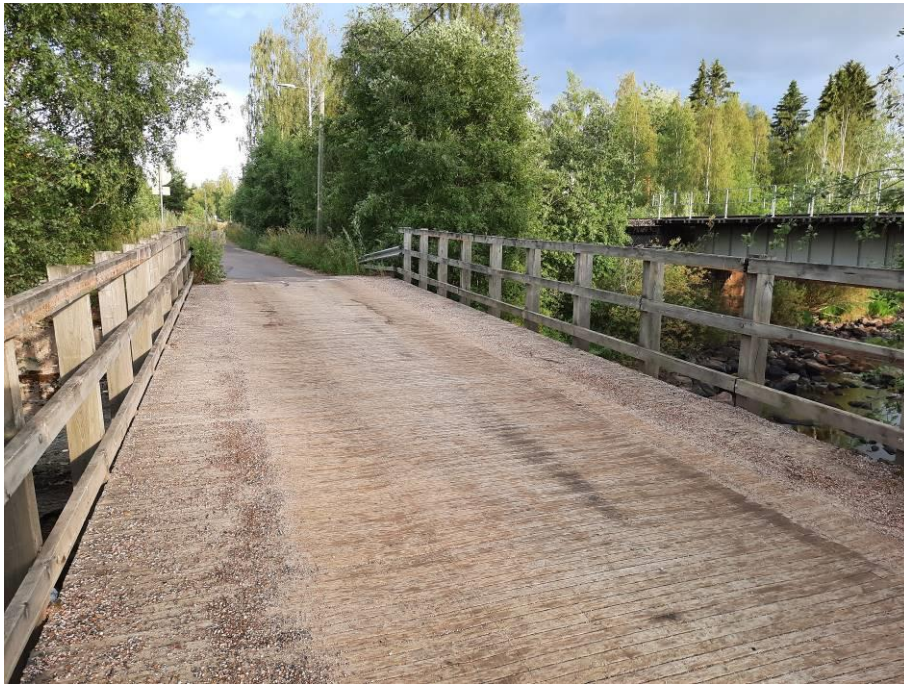
- Päällysrakenteessa havaittiin paikallisia VL1 lahovaurioita 1-2 v/o yhteensä noin 1 m² alueella (kuva 8).
- kannella on hiekkää

Kuva 8 syrjälankkukansi

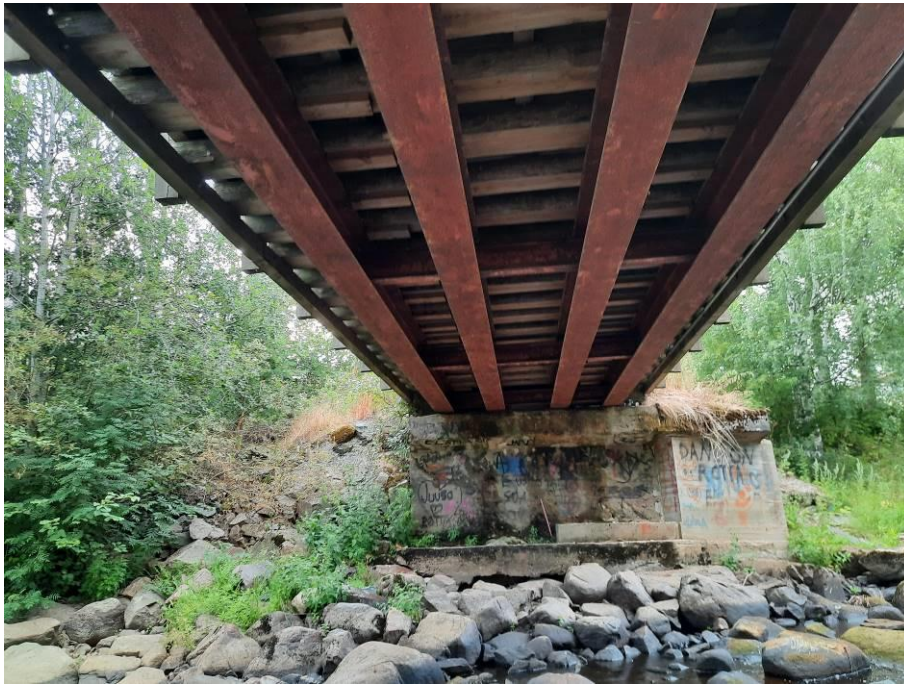
- Päällysrakenteessa havaittiin VL3 ruostumista palkistossa yhteensä noin 70 m² alueella (kuva 10).

Kuva 10 ruostuneita teräspalkkeja

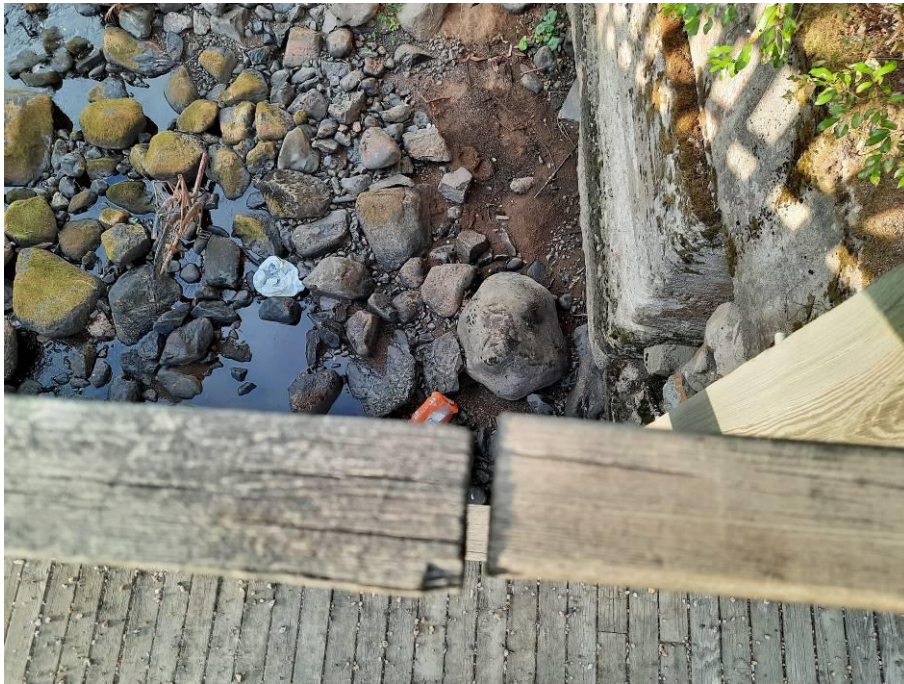
- Sillan kaiteissa on VL4 irtoama sijainnissa 1.1 oikea yht. 1 kpl (kuva 11)
- Sillan kaiteissa on VL4 irtoama sijainnissa 1.8 ja 1.9 vasen yht. 2 kpl (kuva 12)
- Sillan korkea kaide on liian lyhyt VL4 1 vasen yht. 2 m (kuva 13) puutoamisvaara

Kuva 11 Sillankaiteen yläjohteen vakava irtoama

Kaiteiden puutteet aiheuttavat vakavan putoamisvaaran.

- Pengerkaiteiden uusiminen/jatkaminen 4 kpl, yht. 116 m + viisteet
- Sillan johteiden uusiminen 2 x 3 kpl, 34 m kpl

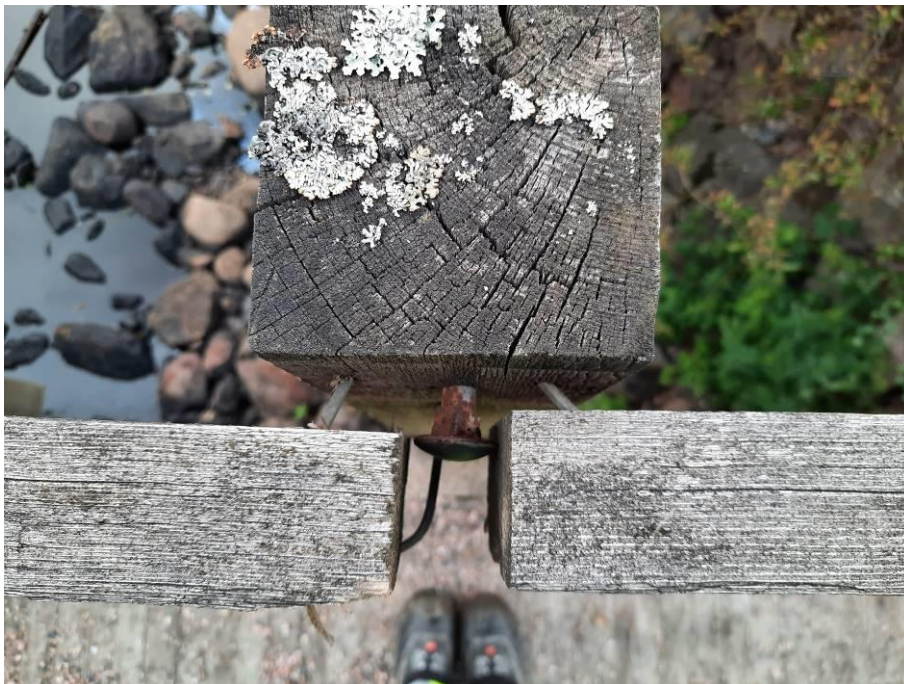
Kuva 12 Sillankaiteen yläjohteen vakava irtoama

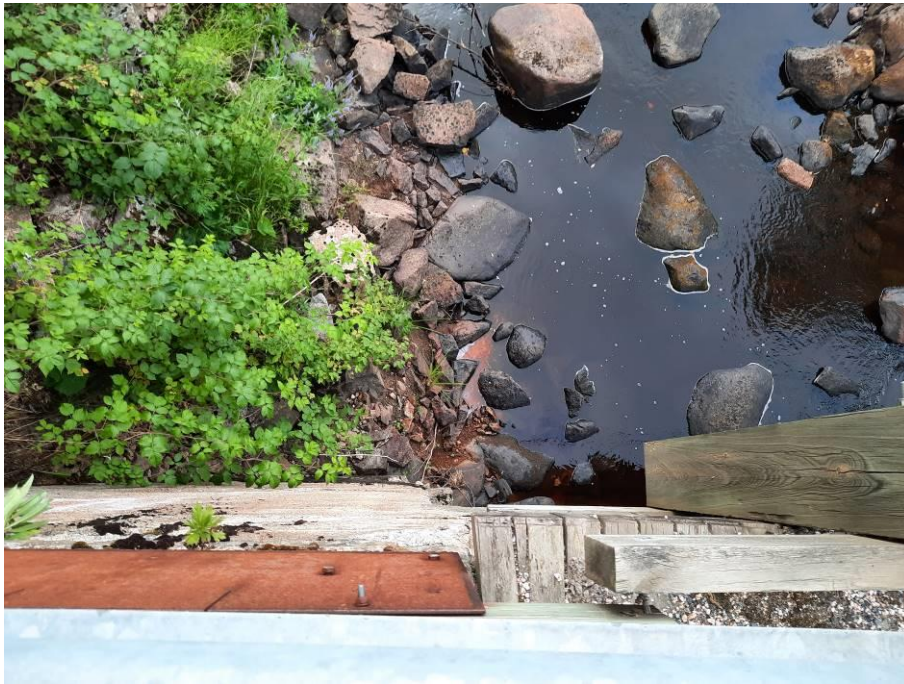
Kuva 13 Korkea sillankaide liian lyhyt, pengerkaide irti siltajohteesta

- pengerkaiteet ovat liian lyhyet VL 3 (kuva 14).
- pengerkaiteessa 1 vasen VL 4 irtoama 1 kpl (kuva 13) putoamisvaara

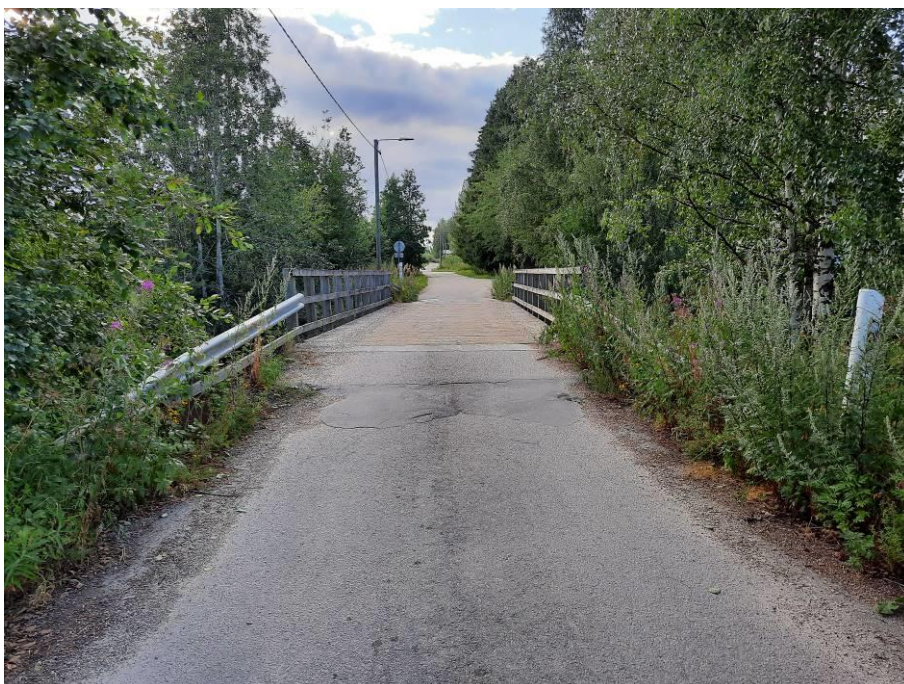
Kuva 14 Pengerkaiteet ovat liian matalat ja lyhyet.

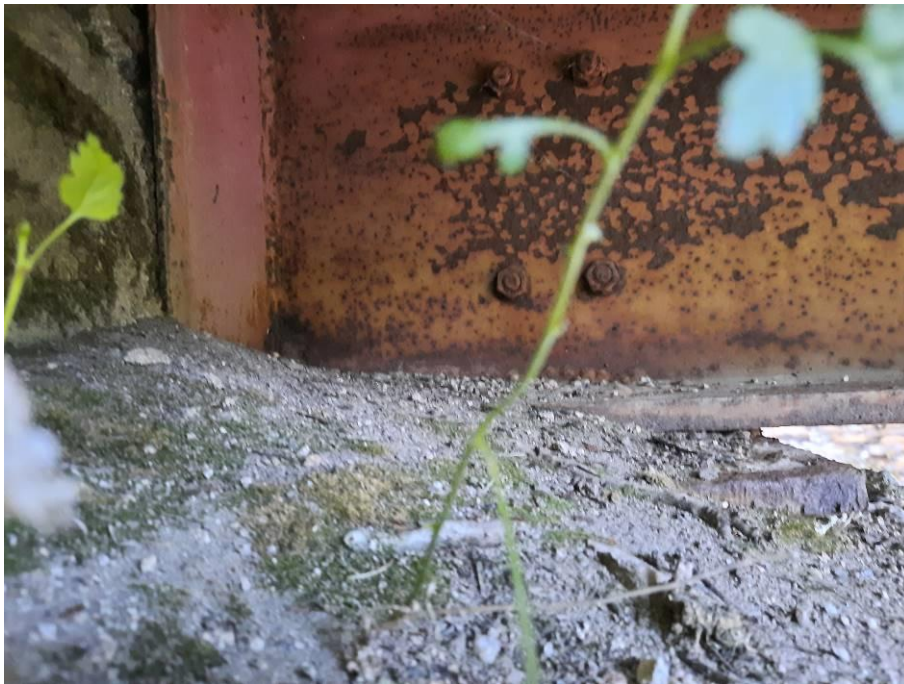
Maatuilla mahdollisesti lyijylevy-laakerit tms. laakeritasot maa-aineksen peitossa ja korkealla. (kuva 15).

Kuva 15 Lyijylevy-laakeri tai vastaava

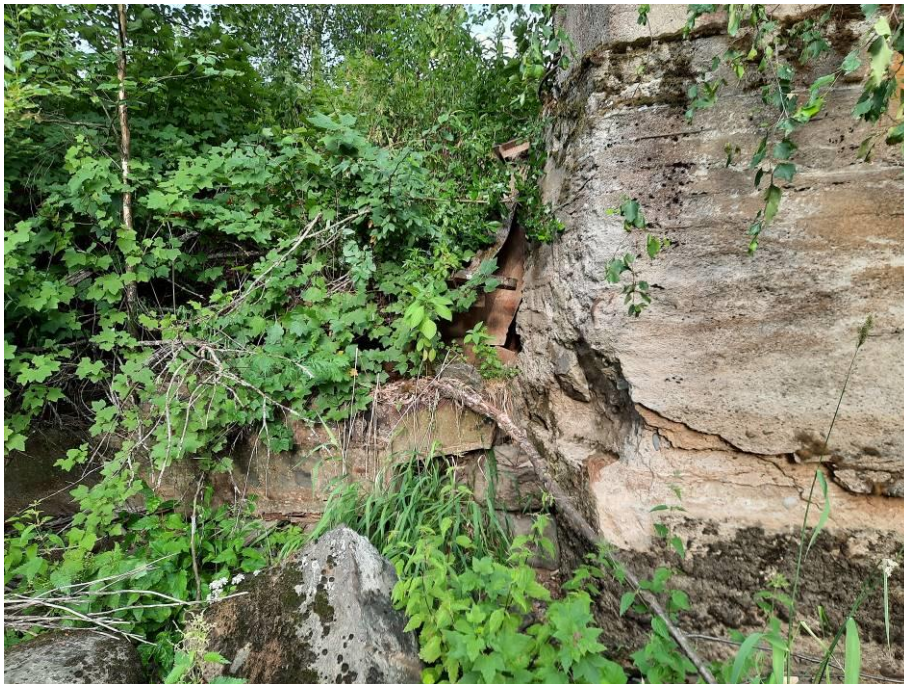
Kuva 16 keillojen eroosioaurioita, tukimuurin 1 oikea rapautumaa

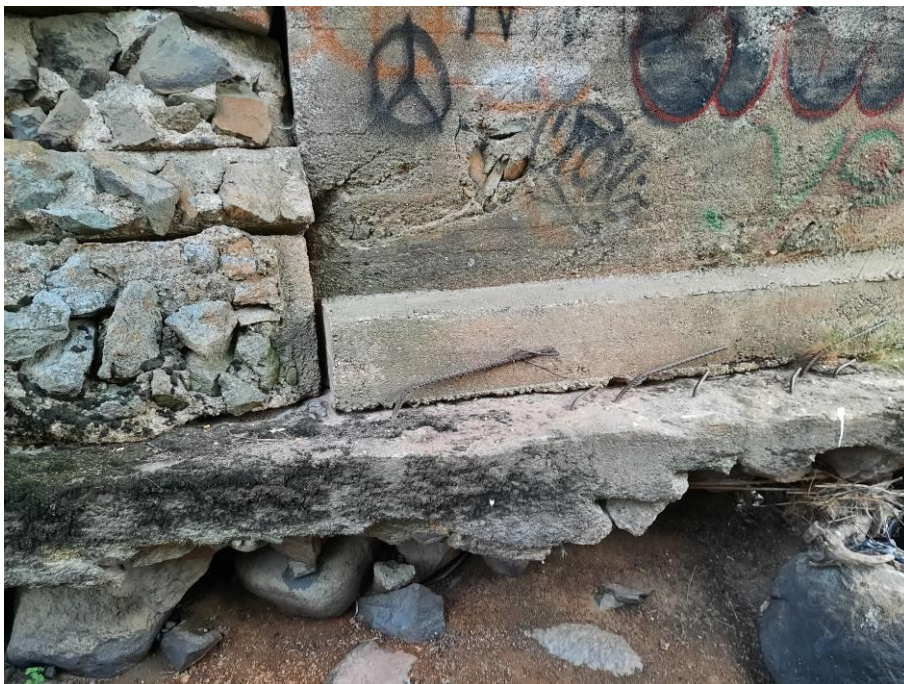
Kuva 17 rapautuma- ja eroosioaurioita tuella 1

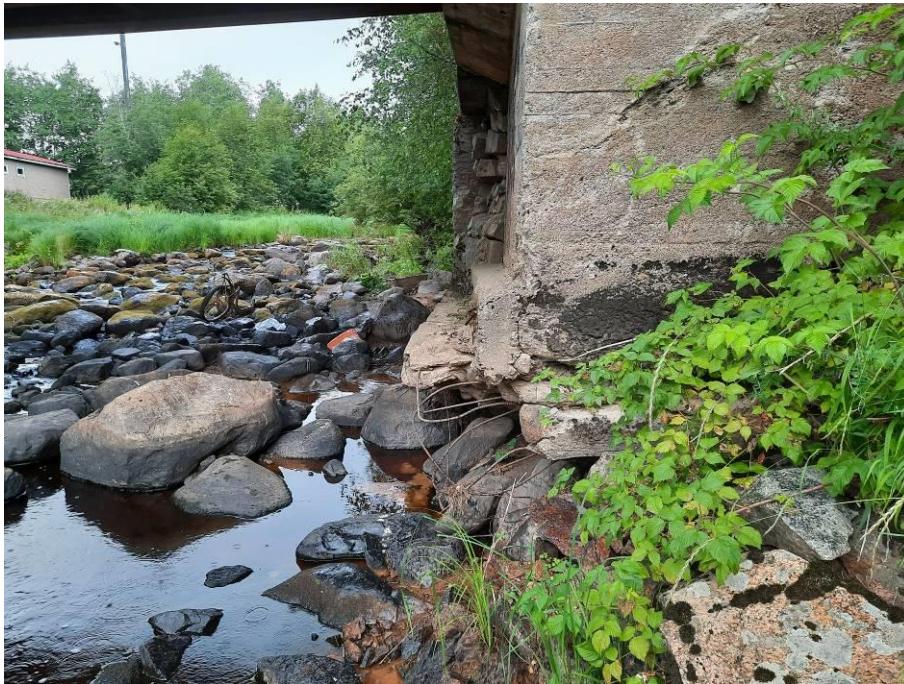
Kuva 18 erittäin vakava rapautuma- ja eroosiovaurioita tuella 1, vasen kulma "ilmassa", sortumariski

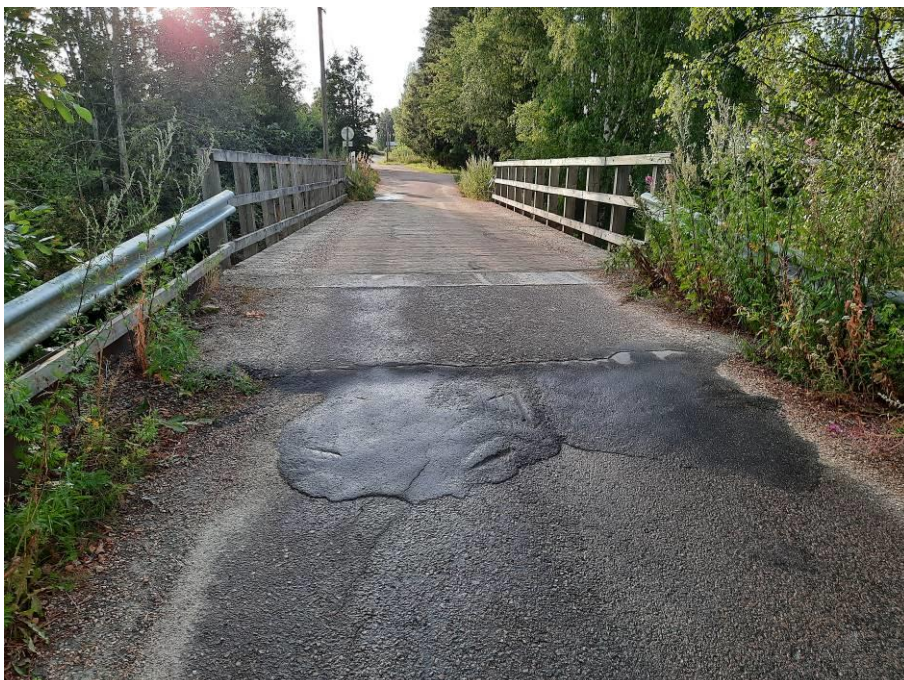
- Tulopenkereillä painumaa VL3 50 mm (kuva 19)

Kuva 19 tulopenkereiden painumaa
