Asiakirjatyyppi
Raportti

Hituran aurinkovoimala, Aurinkopaneelien varjostuksen vaikutus haihduntaan

Projekti Hituran aurinkovoimalan vaikutusten arviointi
Projekti nro 1510080324
Vastaanottaja Skarta Energy Oy
Asiakirjatyyppi Raportti
Päivämäärä 15.11.2023
Laatija Sini Korpinen, Johanna Jalonen
Tarkastaja Tarja Simonen

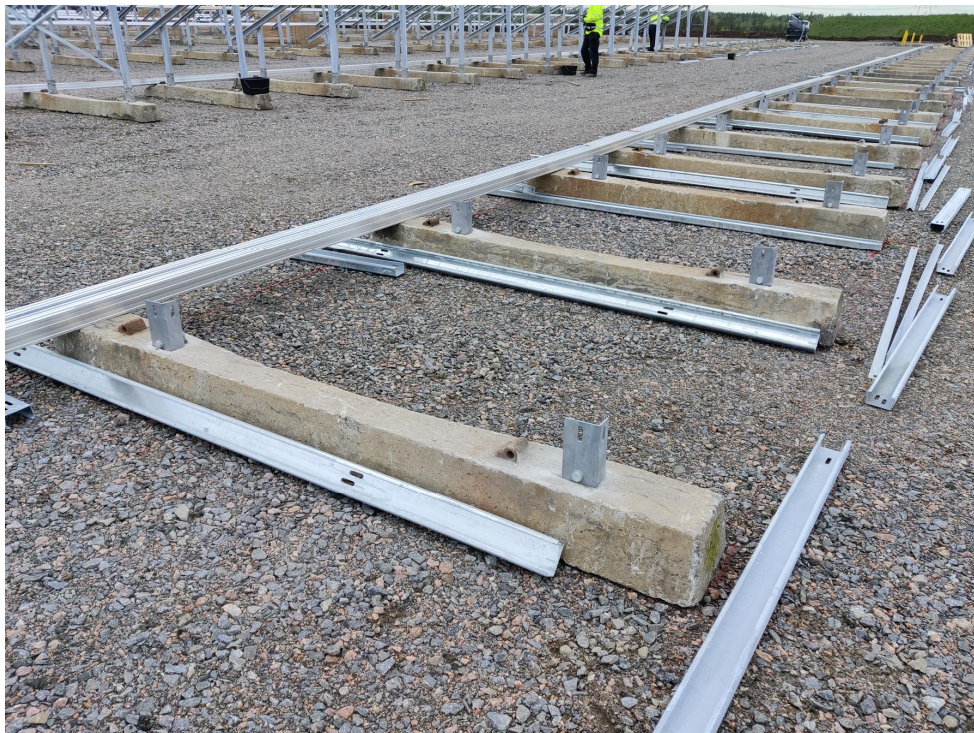
Kuva 3-3. Aurinkopaneelin perustusten mitoitus ja periaate (Skarta Energy Oy 2023). Perustukset on tarkoitus asentaa Hituran alueella suoraan kasvukerroksen päälle.

Paneelit asennetaan 25 asteen kaltevuuteen. Aurinkopaneelirivien etureunojen välinen etäisyys on noin 9-10 m. Aurinkopaneelirivien väliin jää siten noin 4,4 m levyiset paneeleilla kattamattomat alueet. Aurinkopaneelit perustetaan betonipalkkien varaan, jotka asennetaan suoraan kasvukerroksen päälle. Perustuksen pinta-ala on alle 0,75 m², Kuva 3-2 ja Kuva 3-3. Skartan mukaan alueella liikutaan aurinkopaneelien asennuksen yhteydessä, mutta sen jälkeen alueella ei ole tarvetta liikennöidä eikä alueelle rakenneta uusia huoltoteitä. Nykyiset rikastushiekka-alueen huoltotiet sijaitsevat eri läjitysalueita erottavien patopenkereiden yhteydessä ja niiden leveydet säilyvät nykyisinä, noin 4 m levyisinä.

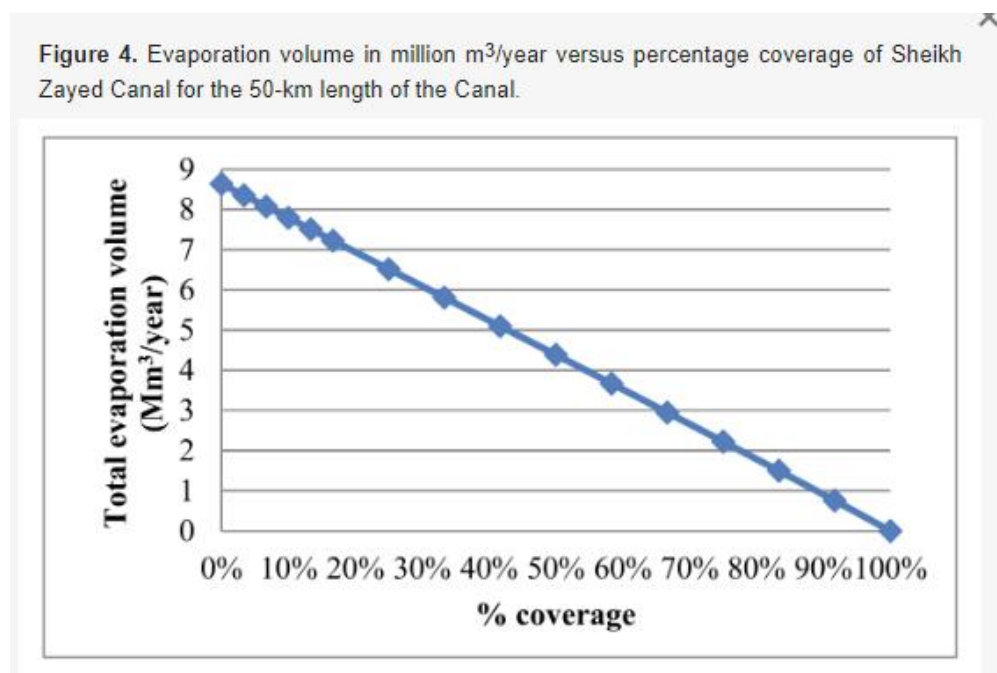
Kuva 4-2. Aurinkopaneelien varjostuksen vaikutus haihduntaan vedenpinnasta Egyptissä. (Sherine & Sadeq, 2020)

Aurinkopaneelien varjostuksen aiheuttamaa vaikutusta haihduntaan vedenpinnasta on arvioitu julkaisussa Sherine & Sadeq (2020). Mittaukset on tehty Egyptissä, jossa haihduntaolosuhteet ovat aivan eri kuin Suomessa. Huomattavaa kuitenkin on, että haihdunta vähenee lineaarisesti pinnan peitteisyyden suhteessa (Kuva 4-2).

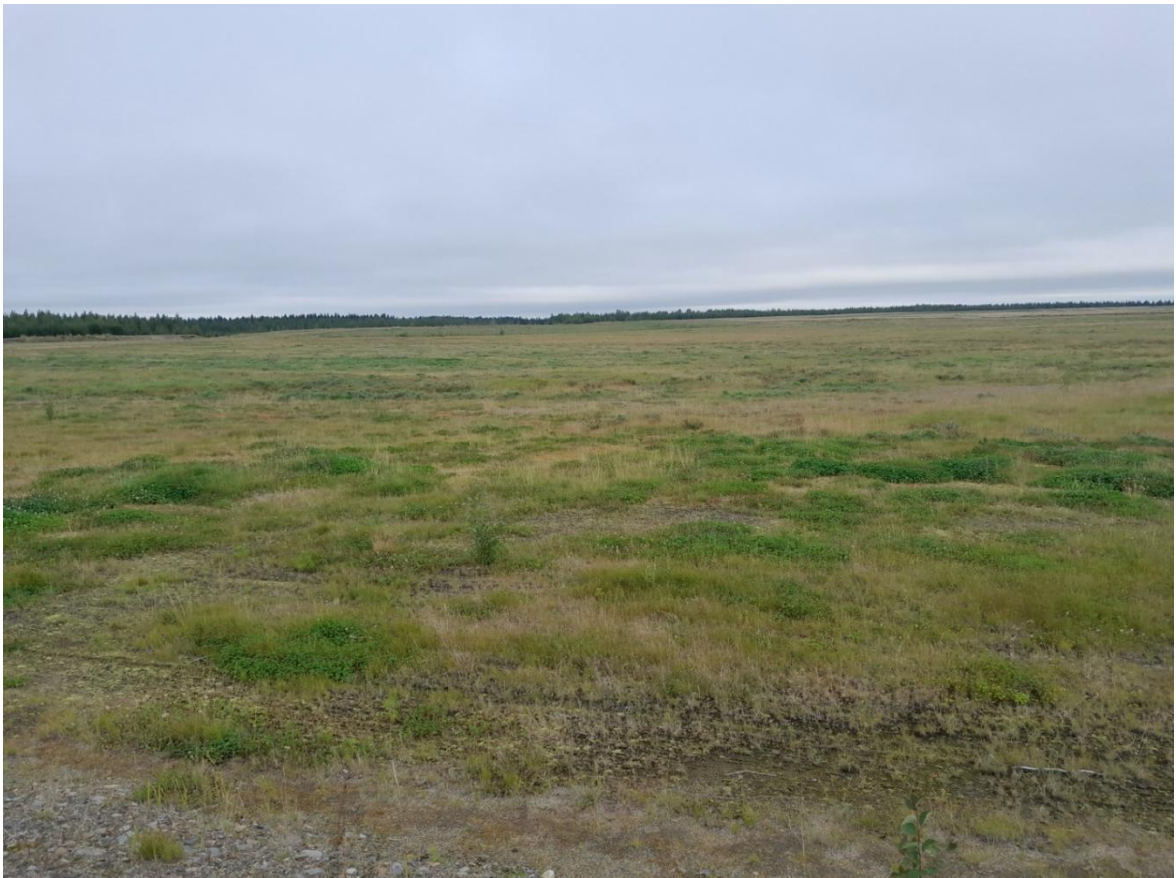
Kuva 5-1. Valokuva Hituran käytöstä poistetun kaivosalueen suljetun rikastushiekka-alueen kasvillisuudesta nykytilanteessa (Sitema Oy 2023). Kuvassa näkyy selvästi nurmipinnan aukkoisuus.

Tarkasteltavan rikastushiekka-alueen nurmipinta ei ole nykytilassaan täysin peitteinen ja kasvillisuudessa on laajojakin aukkoja. Peitteisyydessä on selkeitä alueellisia eroja. Nurmi ja muu alueen ruohovartinen kasvusto on noin 20 cm korkuista ja harvaa, johon kuivuus on vaikuttanut voimakkaasti. Nurmi on ilmeeltään luonnonnurmen kaltaista, sekalajista kasvustoa, jossa on seassa alueelle luonnollisesti levinneitä ruohovartisia kasvilajeja. Alueelle ei ole päässyt luontaisesti kasvamaan puuvartisten kasvien taimia rakenteen valmistumisen v. 2021 jälkeen.
