NIVALAN NIITTYNEVAN AURINKOPUISTOALUEEN YMPÄRISTÖOLOSUHDESELVITYS

Skarta Energy Oy

7.6.2023

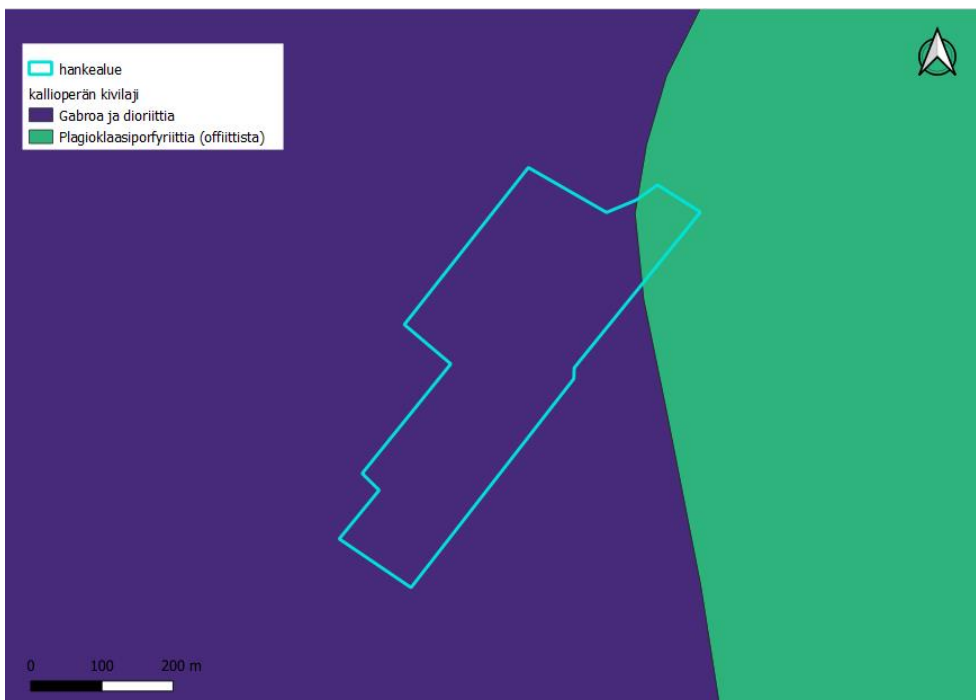
Kuva 10. Hankealueen kallioperän koostumus (Geologian tutkimuskeskus, 2023).

Hankealue koostuu maatalousmaasta, joka on ojitettu avo- ja salaojin. Geologian tutkimuskeskuksen aineistojen (2023) mukaan pintamaalajina alueella on saraturvetta (Ct), karkeaa hietaa (KHt), ja hienoainesmoreenia (HMr) (kuva 8). Pohjamaalajina on karkeaa hietaa (KHt) ja hienoainesmoreenia (HMr) (kuva 9). Hankealueen kallioperä koostuu gabrodioriitista ja plagioglaasiporfyriitistä (kuva 10).

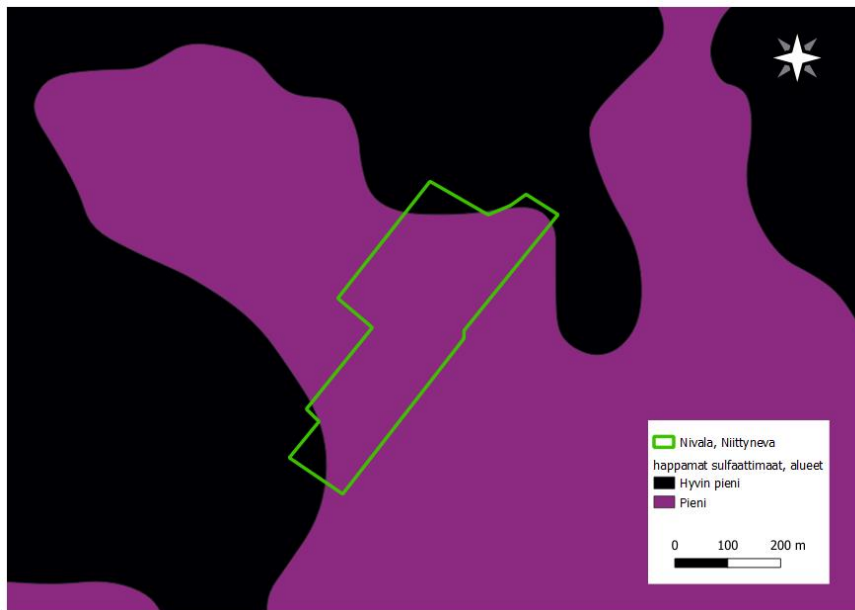
Kuva 11. Happamien sulfaattimaiden esiintymisen todennäköisyys hankealueella. (Geologian tutkimuskeskus, 2023)

Happamien sulfaattimaiden esiintymisen todennäköisyys hankealueella on pieni, mutta se selvitetään tarkemmin rakentamisen suunnittelun yhteydessä tai jos alueella tarvitsee tehdä lisäojitusta. Geologisen tutkimuskeskuksen kartoituspisteille alueelta on 1–2 km matkaa, ja sulfaattimaa-alueiden mallinnuksessa näkyy, että todennäköisyys happamien sulfaattimaiden esiintymiseen hankealueella on pieni tai hyvin pieni (kuva 11).

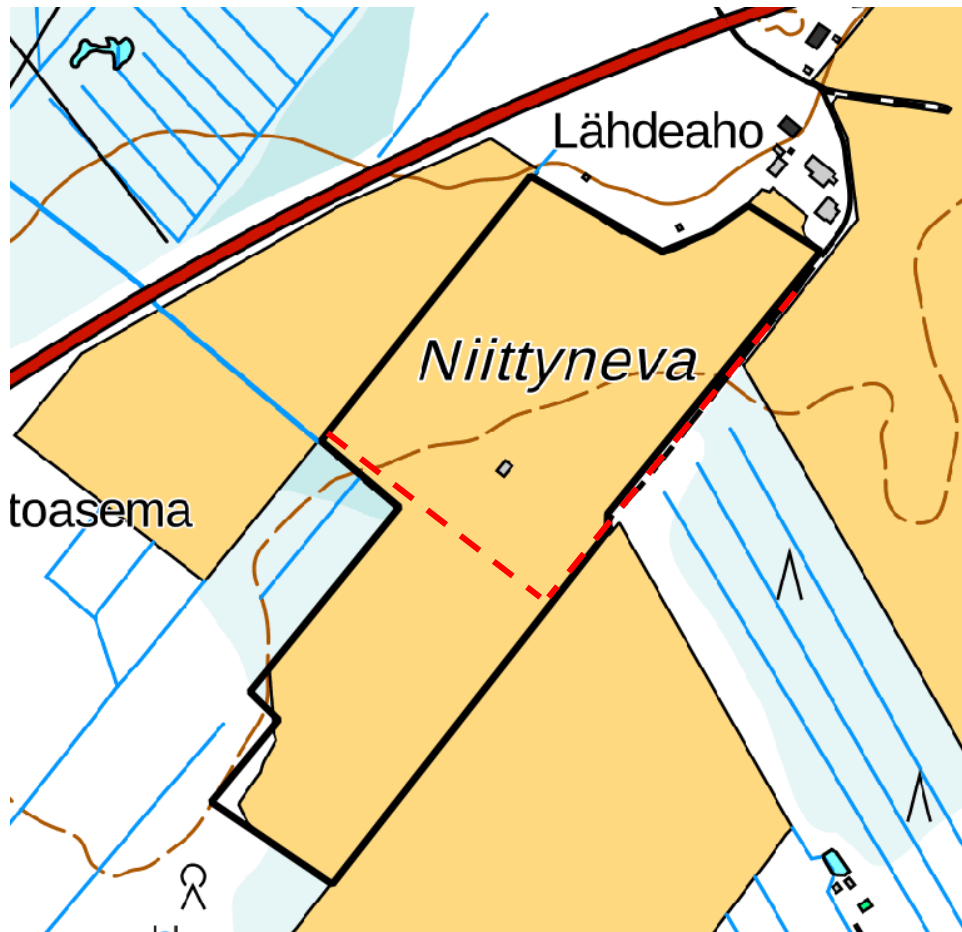
Kuva 12. Suuntaa antava kuvitus hankealueelle rakennettavasta huoltotiestä. Tie on merkitty karttaan punaisella katkoviivalla.

Hankealue aidataan turvallisuussyistä suurten eläinten ja ihmisten liikkumisen estämiseksi alueella. Tämä tulee vaikuttamaan jollakin tasolla isompien maaeläinten liikkumiseen alueella ja sen ympäristössä, mutta vaikutukset tulevat todennäköisesti olemaan suhteellisen pienet. Alueelle on suunniteltu huoltotie, jonka sijainti on merkitty karttaan (kuva 12). Tätä tietä käyttäen eläimet voivat jatkossa päästä alueen läpi tahtoessaan. Ottaen huomioon alueen koon, on kuitenkin todennäköisempää, että eläimet jatkossa kiertävät alueen ympäri kulkiessaan sen lähistöllä. Hankkeen toteutus ei laajemmalla otannalla vaikuta suuresti alueen eläimistön kulkureitteihin tai elinpiireihin.
